龙里县桃李春风项目地块

土壤污染状况初步调查报告

编制单位：贵州中黔合工程咨询设计有限公司

二零二一年四月

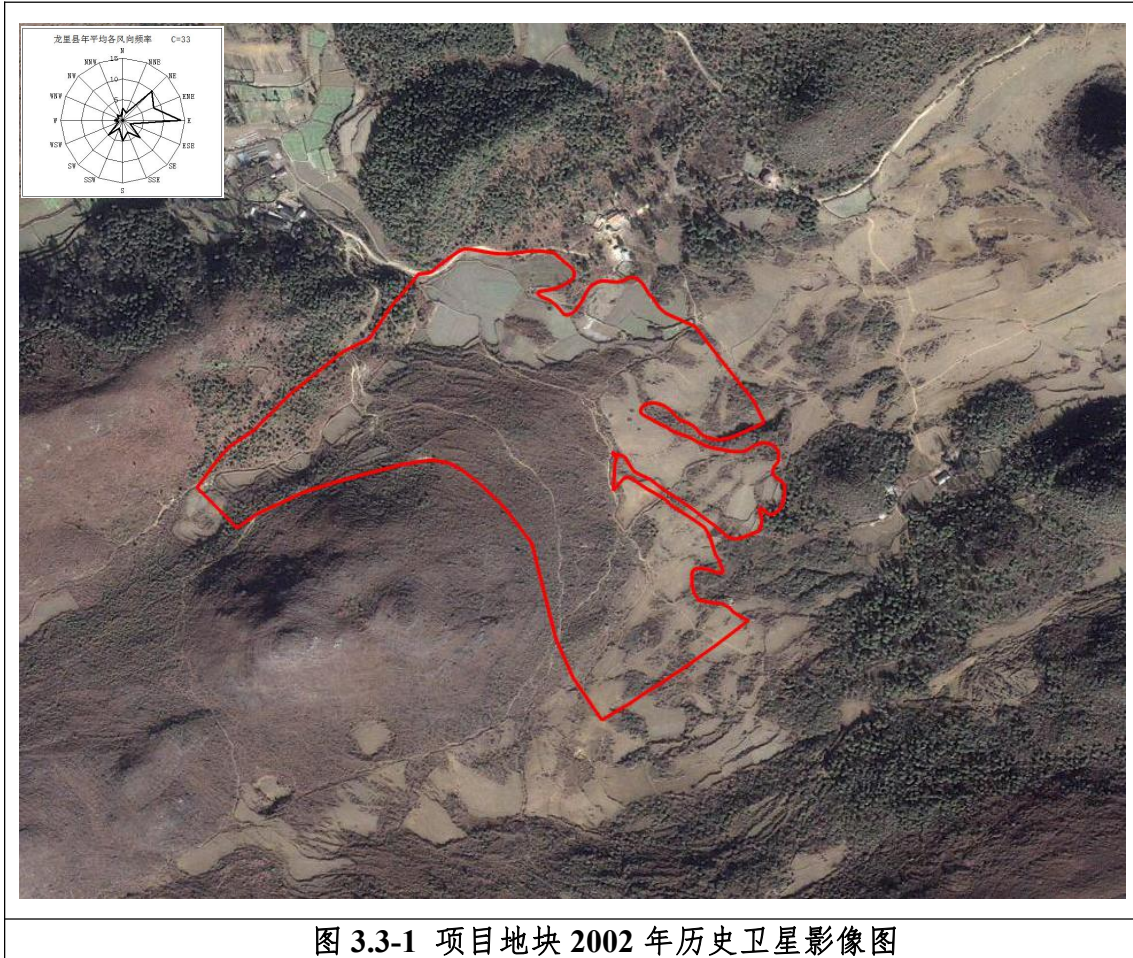
图 3.3-1 项目地块 2002 年历史卫星影像图

序号	卫星影像图时间	情况介绍
1	2002年8月(图3.3-1)	场地历史最早遥感影像图, 调查地块主要为农用地、灌木林地
2	2006年8月(图3.3-2)	遥感影像图与2002年无较大差异, 调查地块主要为农用地、灌木林
3	2009年8月(图3.3-3)	遥感影像图与2006年无较大差异, 调查地块主要为农用地、灌木林地
4	2012年8月(图3.3-4)	遥感影像图与2009年无较大差异, 调查地块主要为农用地、灌木林地
5	2015年8月(图3.3-5)	遥感影像图与2012年无较大差异, 调查地块主要以林地及农用地为主, 地块范围内东侧增加了1户居民, 地块红线外东侧新增一户养殖场
6	2017年8月(图3.3-6)	遥感影像图与2015年无较大差异, 调查地块主要为灌木林地、农用地
7	2019年8月(图3.3-7)	遥感影像图与2017年无较大差异, 调查地块主要为灌木林地、农用地
8	2020年8月(图3.3-8)	遥感影像图与2019年无较大差异, 调查地块主要为灌木林地、农用地
9	2021年3月(图3.3-8)	遥感影像图与2020年无较大差异, 调查地块主要为灌木林地、农用地

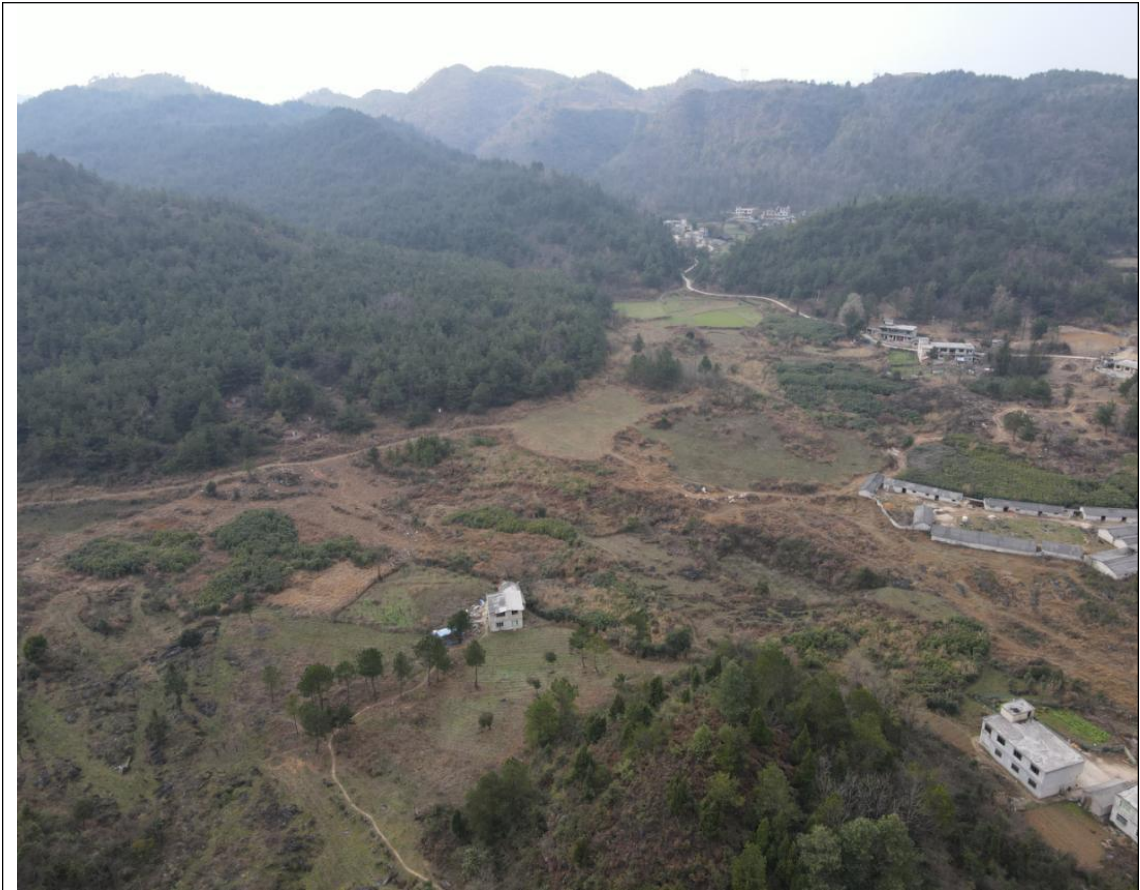
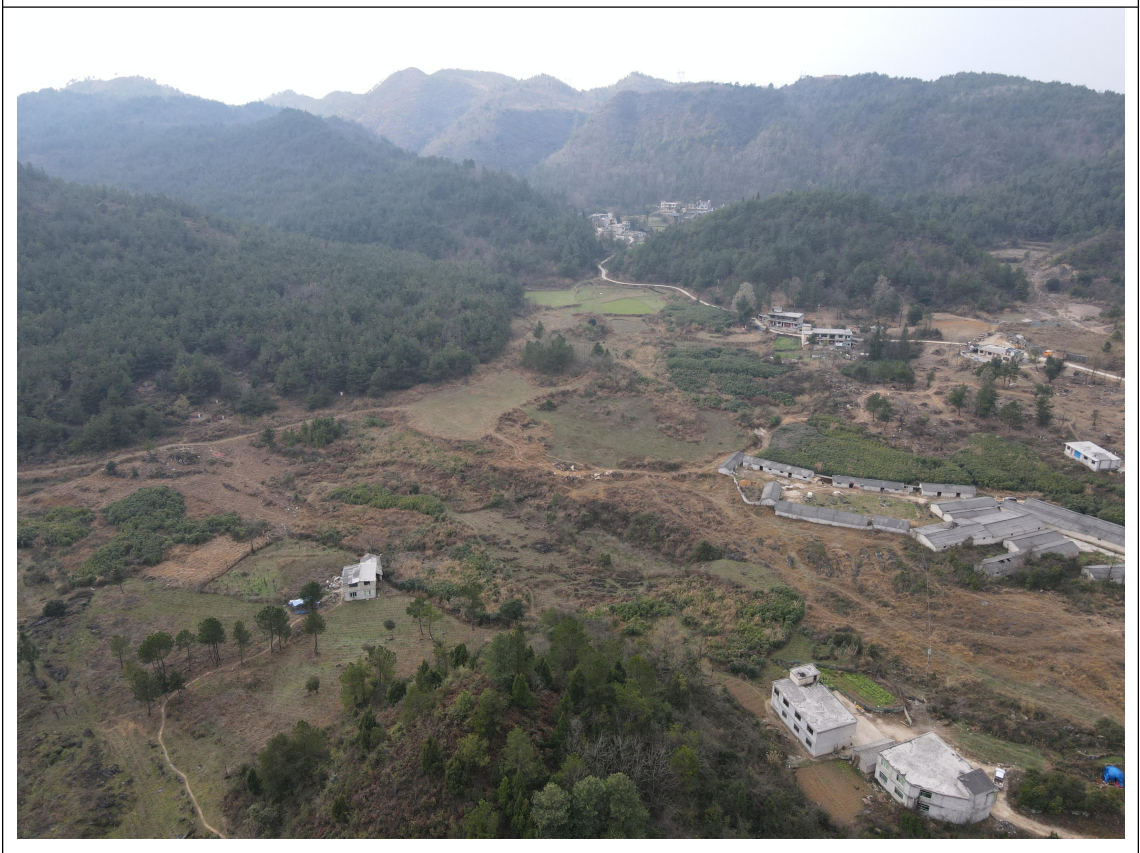
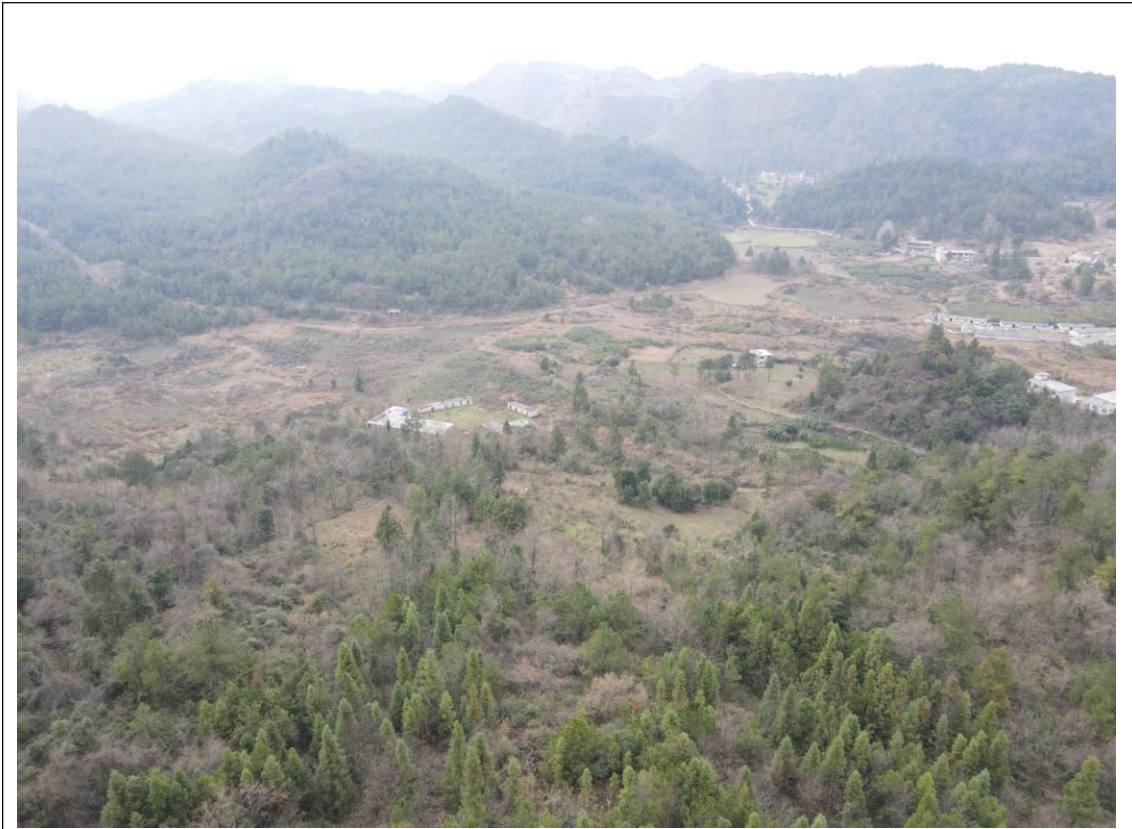
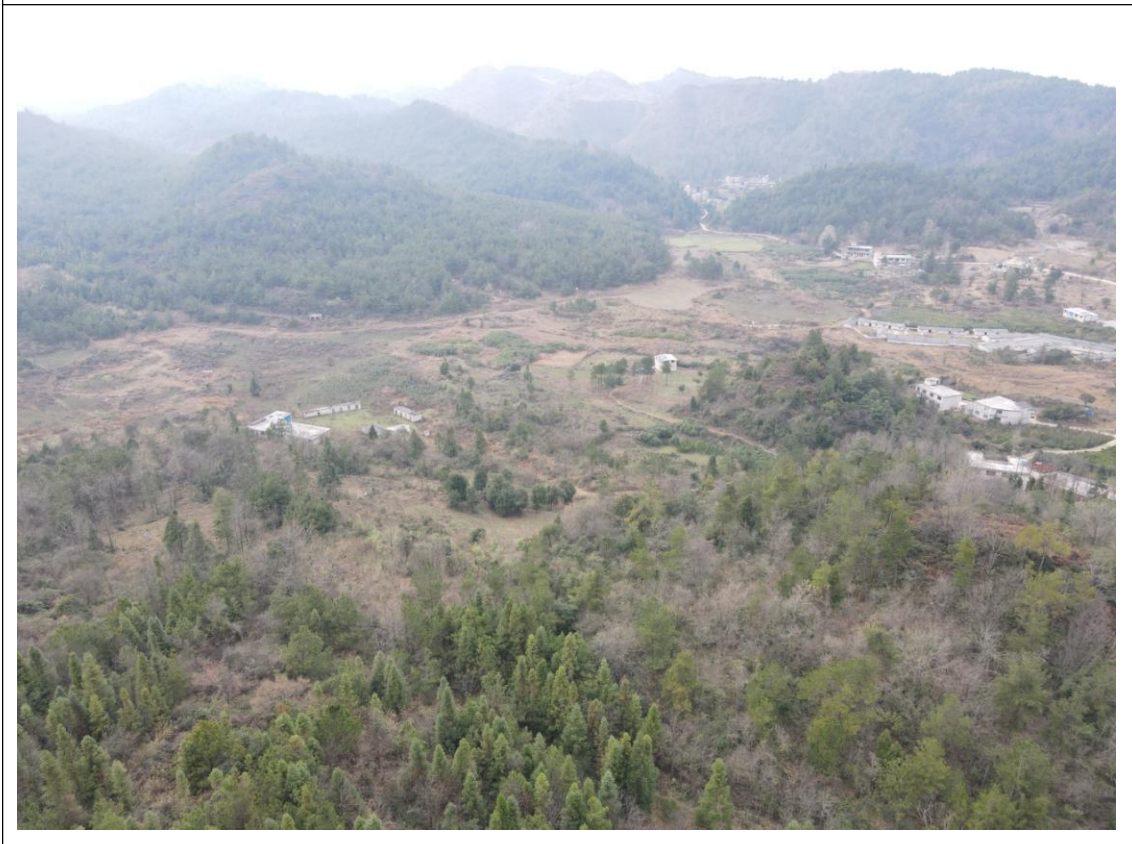
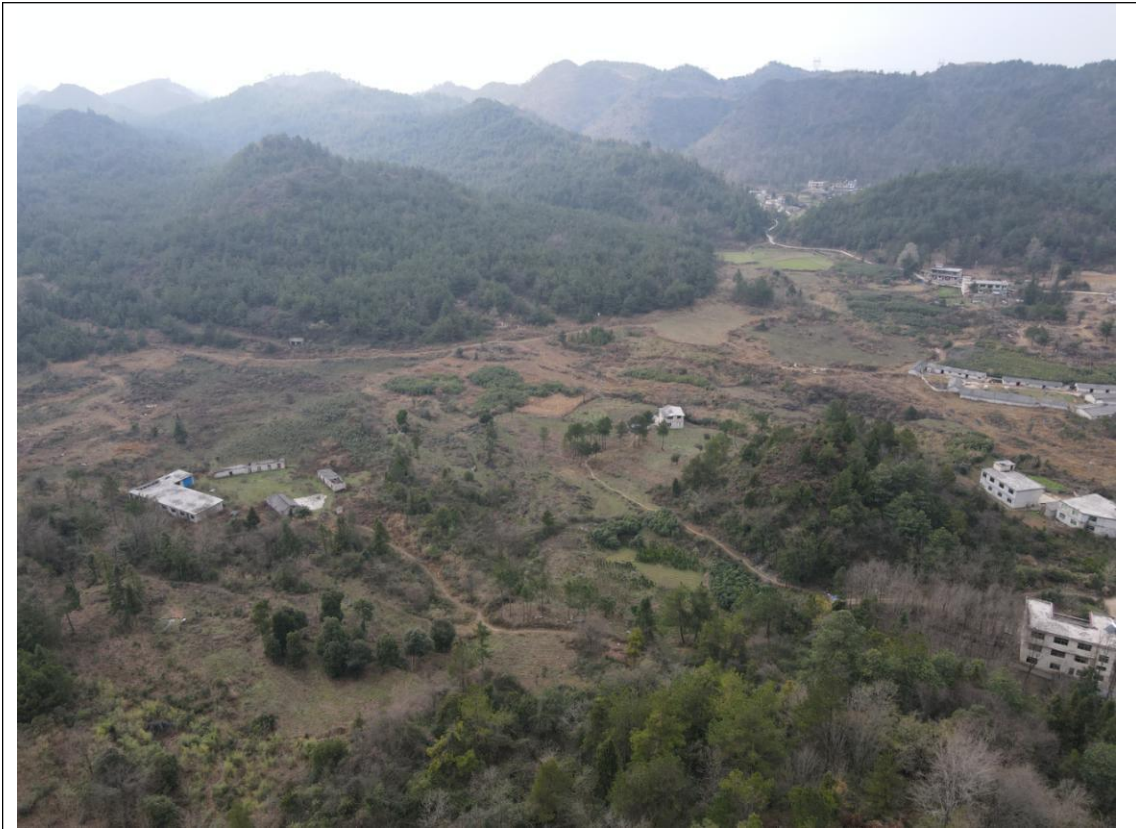
图 3.3-10 现场踏勘情况图

我单位于2021年3月接到贵州恒丰先导地产有限公司对该地块土壤调查委托后立即组织技术人员开展现场勘查工作。按照《场地环境调查技术导则》(HJ 25.1-2014)要求,对项目场地展开初步调查与现场踏勘,现场踏勘重点关注场地的疑似污染源,场地污染痕迹,如植被损害、腐蚀痕迹,场地内气味,地面的污渍等。查阅、分析场地及周边区域的水文地质与地形特征。通过无人机进行了地块全貌查看,发现目前该地块与2019年11月卫星影像图基本一致,地块现状如图3.3-10所示。

经现场调查,现状地块主要为灌木林地及农用地,主要农作物以种植玉米为主,地块北侧现状为乡道,西侧现状为比孟村居民散户,南侧现状为农用地和灌木林地,东侧现状为散户居民。项目地块内无工矿企业存在。
