融创·春山宸院一期项目 A 组团

# 土壤污染状况初步调查报告

委托单位：贵州融创百川置业有限公司

编制单位：贵州中黔合工程咨询设计有限公司

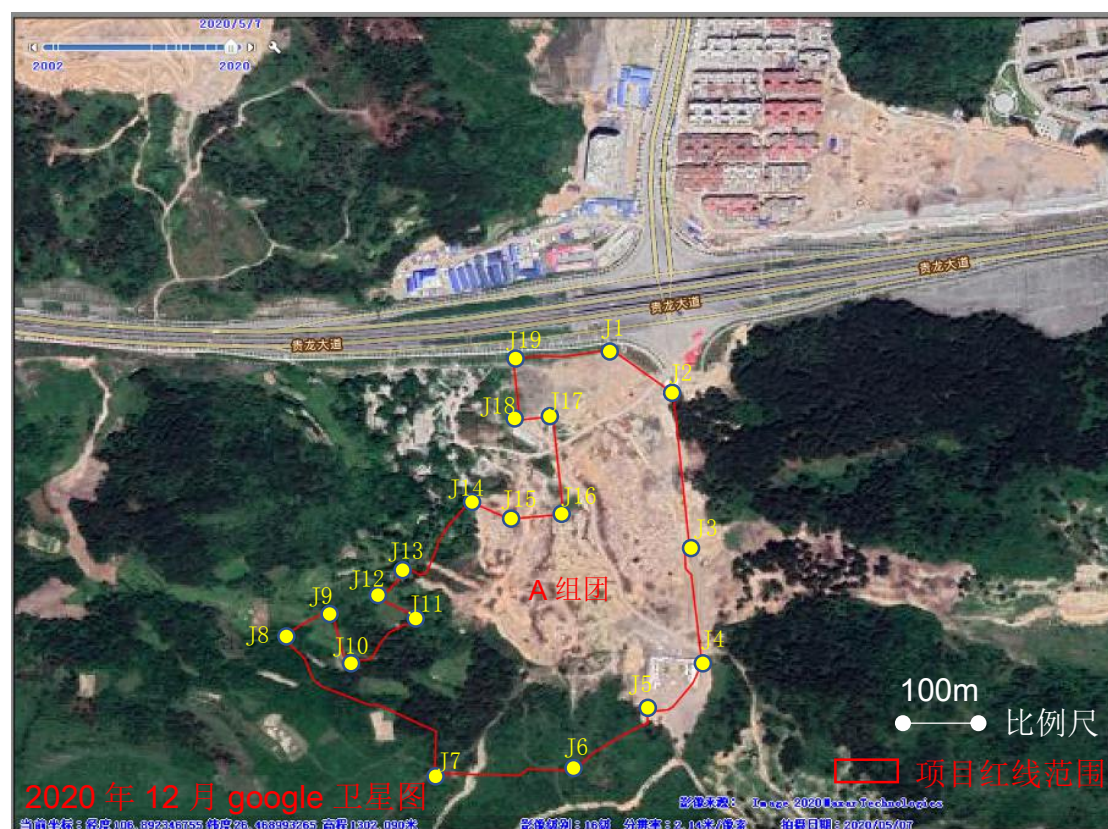
图 2-1 项目调查区域范围及部分拐点坐标图

融创·春山宸院一期项目 A 组团位于龙里县谷脚镇观音村，中心坐标：106.893939775°E、26.469685643°N。北接贵龙大道，区域总用地面积为 100648 平方米。在调查目标地块的同时，还将辅以周边相邻地块调查，明确目标调查地块与相邻地块之间是否存在相互污染的可能。目前该项目正在施工进行建设。本项目地块调查范围见下图。

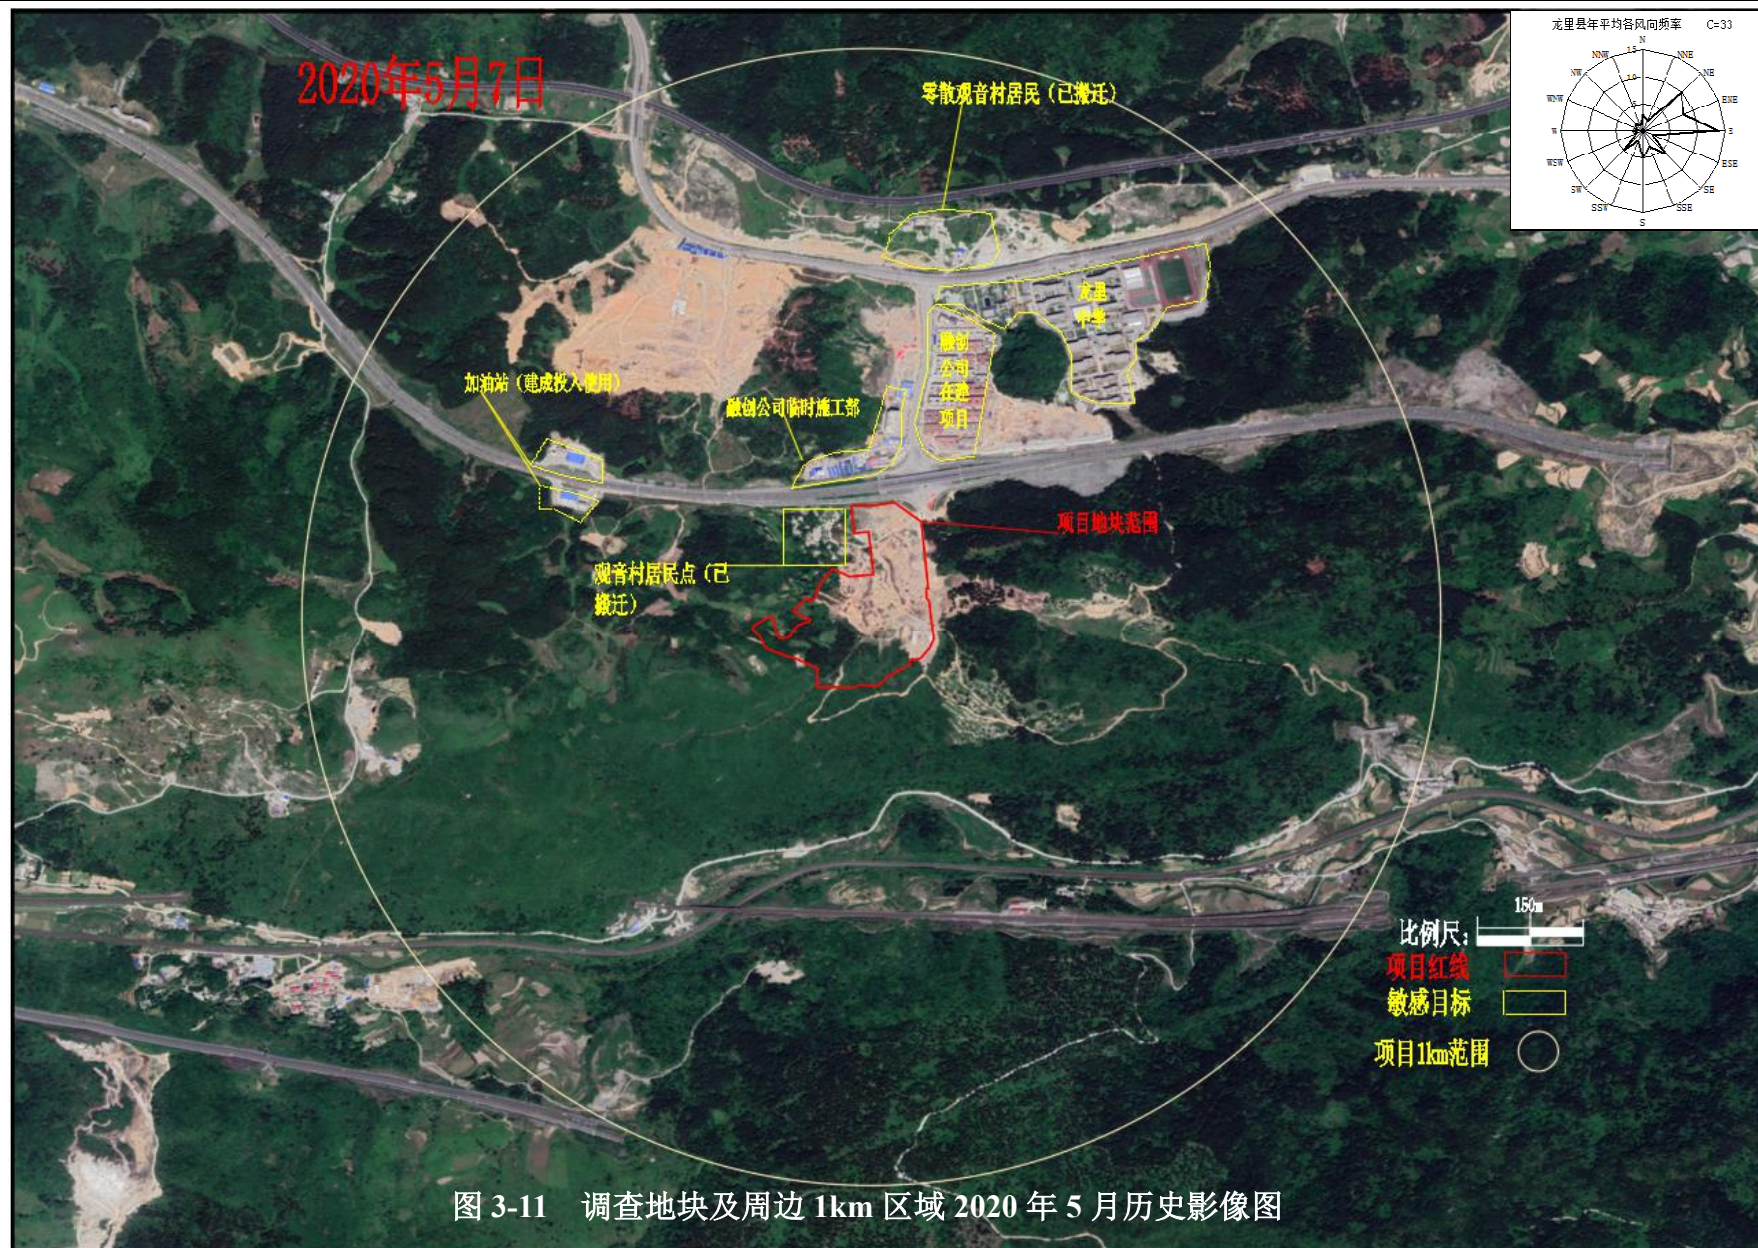
图 3-11 调查地块及周边 1km 区域 2020 年 5 月历史影像图

本项目收集了地块 2001 年 1 月至 2020 年 5 月的历史卫星影像，见图 3-6 至图 3-11 所示，由历史卫星影像图可以看出，该地块中部及东部历史上为林地及农用地，地块西侧有少量的居民住宅。2013 年，贵龙大道开始施工修建，2016 年贵龙大道投入使用，项目于 2019 年 11 月取得项目备案证明，开始进行土地征收，项目于 2020 年初完成土地征收并于 2020 年 4 月份对地块进行施工，目前地块还在地块平整阶段。

序 号	卫星影像图时间	情况介绍
1	2001 年 1 月（图 3-6）	地块历史最早遥感影像图，主要以林地、农用地为主，西侧 20m 有观音村居民点，约 10 户人家。北侧 700m 有观音村零散居民，约 20 户。
2	2012 年 3 月（图 3-7）	遥感影像图与 2001 年无较大差异，主要以林地及农用地为主
3	2013 年 10 月（图 3-8）	遥感影像图与 2012 年无较大差异，主要以林地及农用地为主，北侧贵龙大道开始动工修建。
4	2016 年 6 月（图 3-9）	遥感影像图与 2013 年无较大差异，主要以林地及农用地为主，北侧贵龙大道正在修建。北侧 700m 观音村零散居民开始逐步搬迁。
5	2018 年 11 月（图 3-10）	项目区内主要为林地及农用地，西侧观音村居民点已逐步搬迁，于 2019 年全部搬迁完毕。北侧贵龙大道已建成并投入使用，北侧 500m 龙里中学正在建设。北侧 700m 观音村零散居民大部分已搬迁于 2019 年全部搬迁完毕。
6	2020 年 5 月（图 3-11）	遥感影像图中显示地块大部分区域已扰动，主要为少量林地及裸露地面，西侧观音村居民点已全部搬迁撤离；西侧 400m 两座加油站建成并投入使用，北侧 30m 新建的移动板房为融创公司临时施工部、北侧 40m 在建融创公司房地产项目，北侧 500m 龙里中学建成并投入使用。

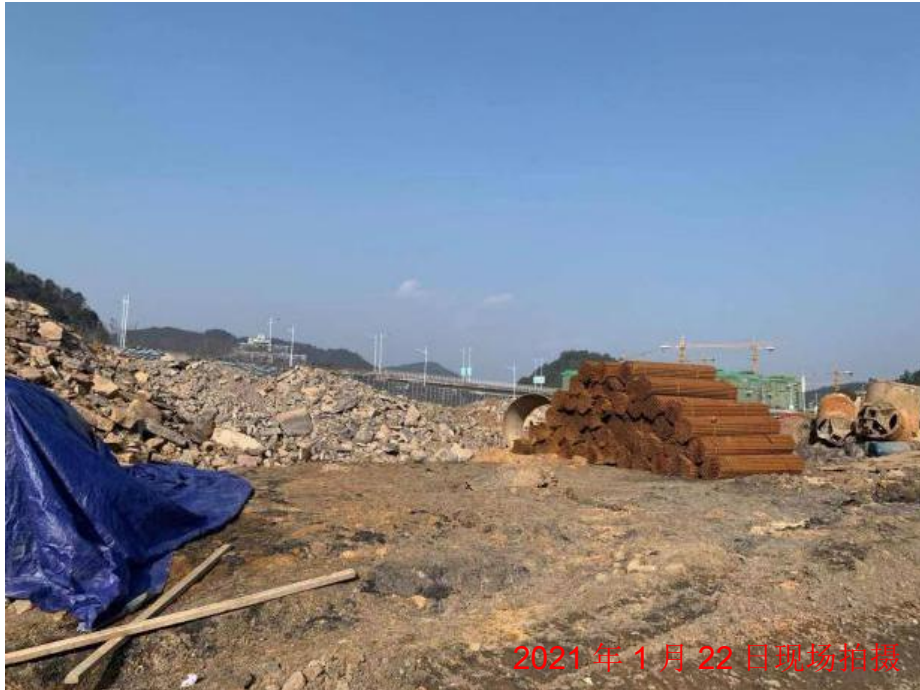
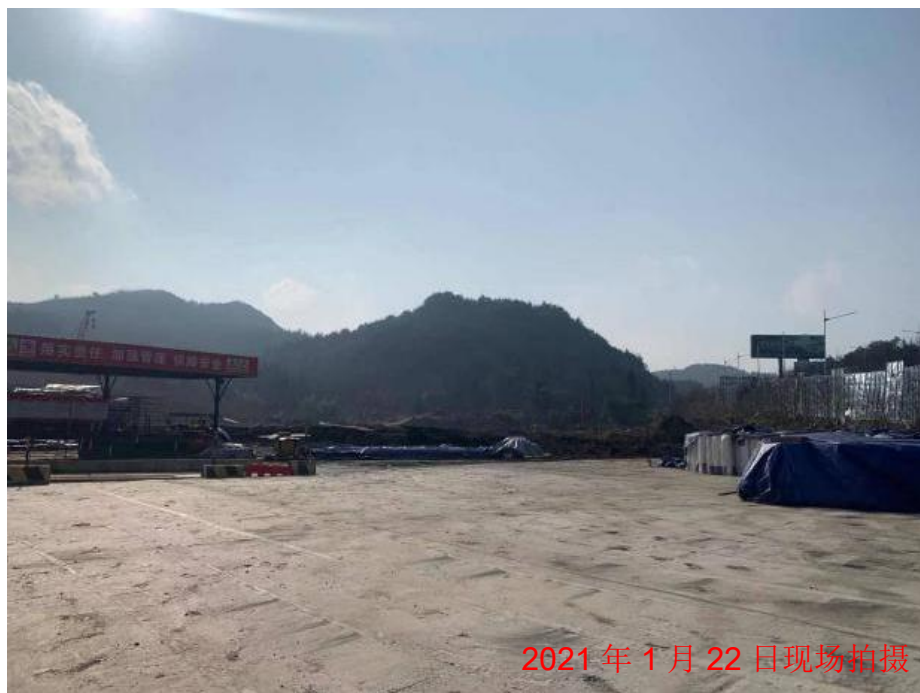
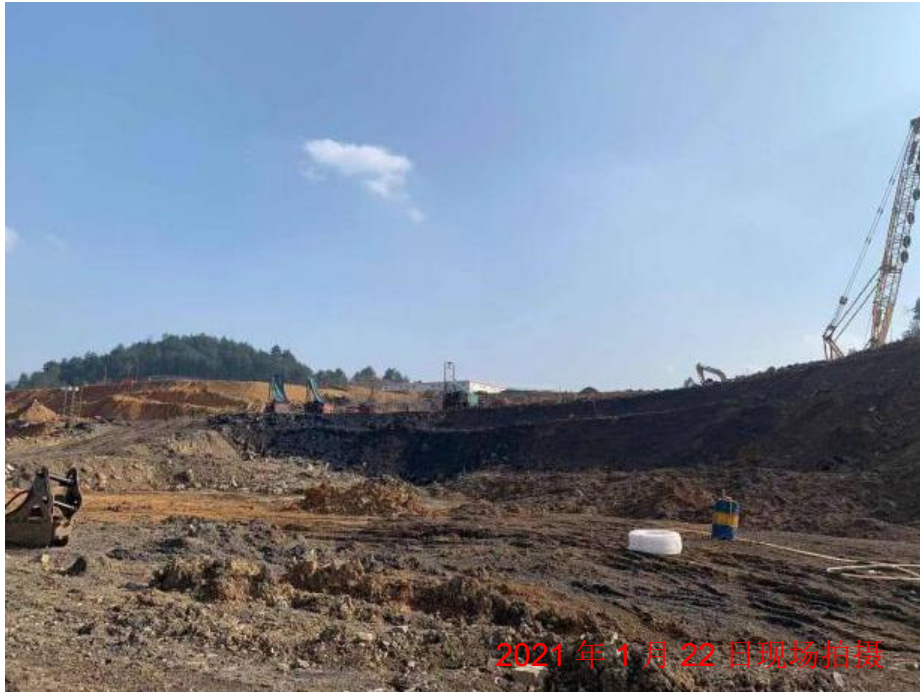
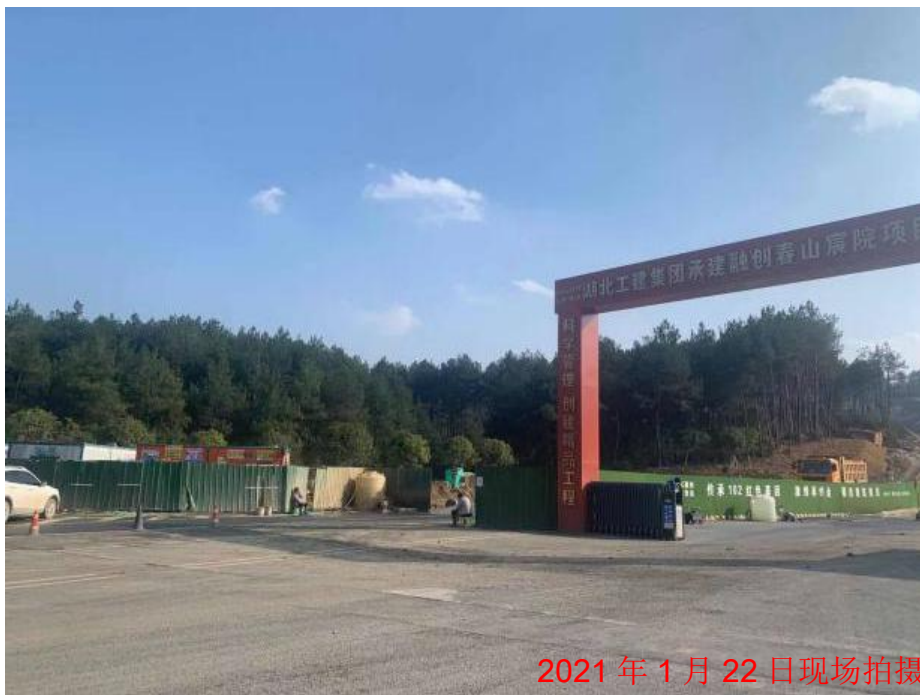
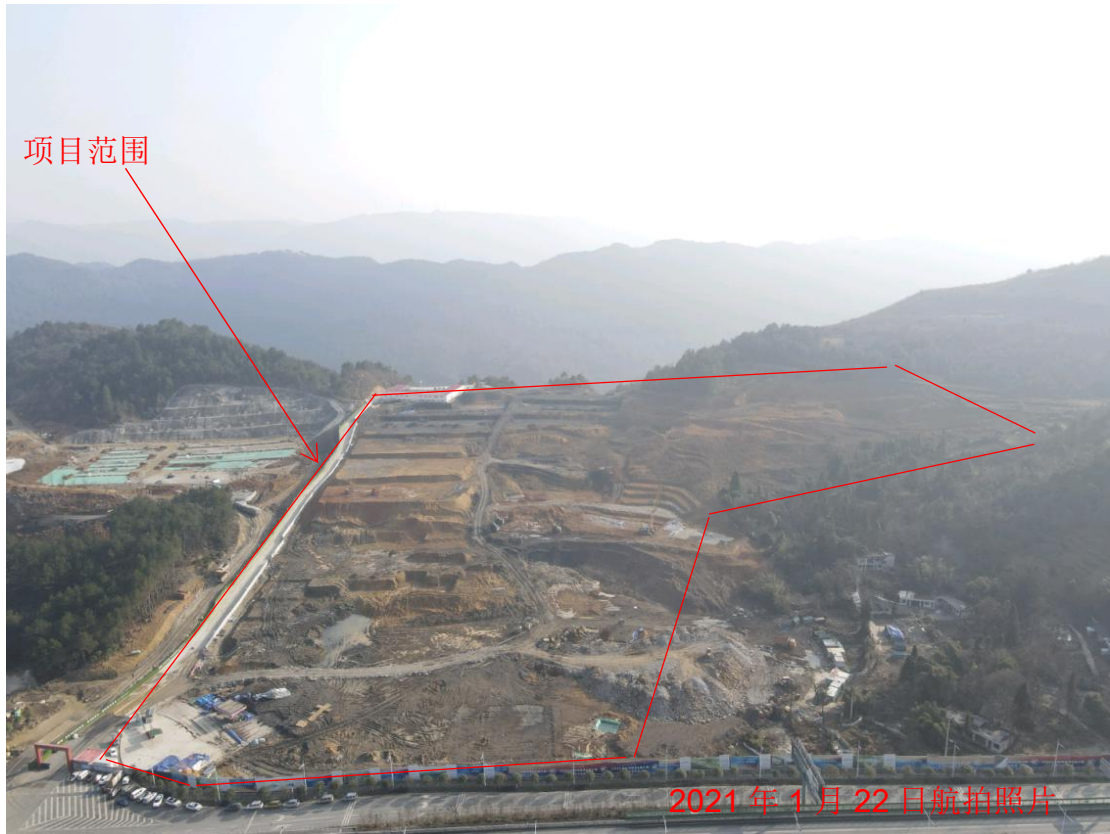
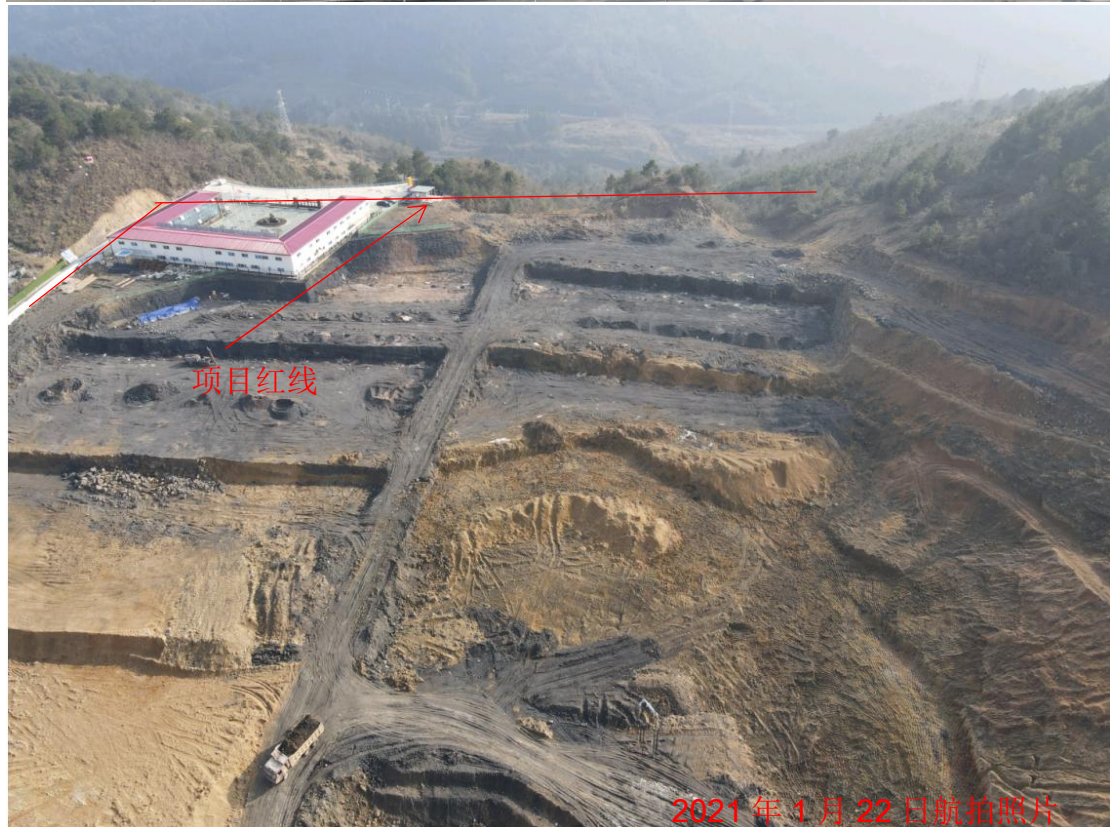
图 3-12 调查区域现状图

我单位于 2021 年 1 月对项目地块展开初步调查与现场踏勘，现场踏勘重点关注地块的疑似污染源，地块污染痕迹，如植被损害、腐蚀痕迹，地块内气味，地面的污渍等。查阅、分析地块及周边区域的水文地质与地形特征。通过实地对现场进行了地块全貌查看，发现目前该地块与 2020 年 5 月卫星影像图基本一致。地块现场照片见下图（项目区因靠近贵阳市龙洞堡机场，故限制无人机飞行高度，限制高度为 200m，无法完整拍下项目占地区域）：

调查单位通过踏勘认为：项目周围及周围 1km 范围内无工业企业，无可疑污染源，地块内无植被损害、腐蚀痕迹、地块内气味、地面的污渍等疑似污染源。因此认为调查地块内无污染源，项目地块周围也无可能对地块产生影响的污染源。
